# Test mit Tesa

Die Haftfestigkeit von Drucken kann mit Tesafilm geprüft werden. Warum das wichtig ist und wie der Test einem Kartonverarbeiter weiterhilft.

Von Titus Tauro

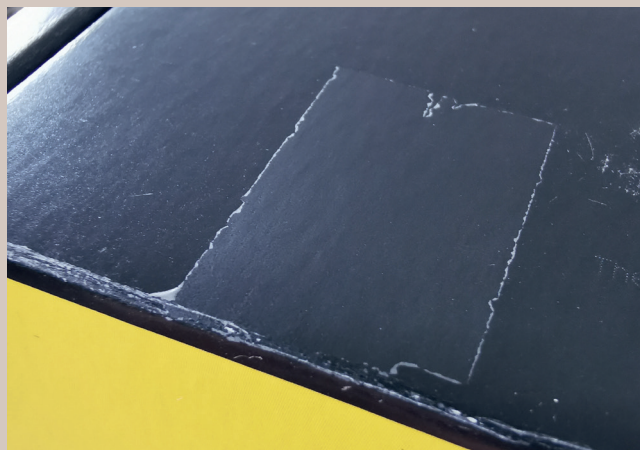
Ein Kartonverarbeiter hatte mehrere starke Kratzspuren an einer UV-lackierten Verpackung festgestellt (siehe Abb. 1). Bei der beschädigten Verpackung handelte es sich um einen größeren, dreifarbig im konventionellen Offsetdruck bedruckten und geprimerten Karton, der anschließend mit UV-Lack lackiert worden war. Später sind die Bogen auf Wellpappe kaschiert, gestanzt, verklebt und am Ende aufgerichtet worden.

Abbildung 1:  
Fehlerbild.

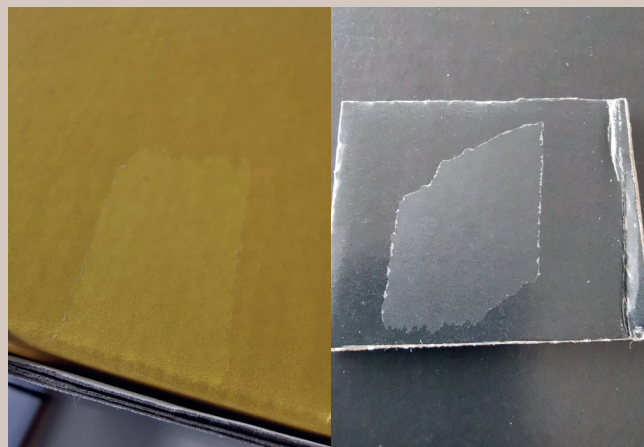
Der erste am Bogen durchgeführte Tesatest ergab, dass sich die Lackschicht, unabhängig von der darunterliegenden Farbschicht, bereits bei sehr leichten Beanspruchungen ablöste (siehe Abb. 2).

Aus den Ergebnissen der durchgeführten Prüfungen ist zu schließen, dass ein Haftungsproblem zwischen der Farbe und dem Primer oder zwischen dem Primer und der Lackschicht vorgelegen haben musste, welches unabhängig von der weiteren Verarbeitung bereits bestanden hatte.

Abbildung 2:  
Tesatest auf  
gelber und  
schwarzer  
Fläche auf  
kaschierem  
Karton.

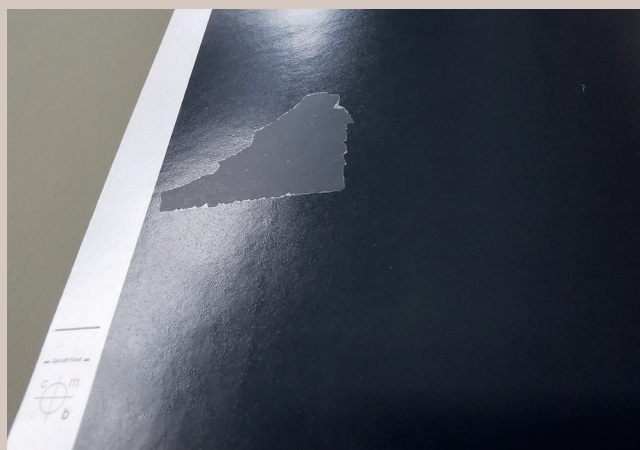
Um diese Vermutung zu klären, wurden auch auf dem unkaschierten Druckbogen Tesatests durchgeführt. Das Fehlerbild blieb jedoch bestehen (siehe Abb. 3).

Also war die Ursache des eingangs geschilderten Schadensbildes in der Kombination des verwendeten Primers und des verwendeten Lackes zu suchen.

Abbildung 3:  
Tesatest auf  
unkaschiertem  
Bogen.

Da die letztlich zutreffende Ursache nur durch ein Gespräch mit dem Lack- bzw. dem Primerhersteller zu ermitteln war, empfahl das SID dem Auftraggeber, die Hersteller dazu zu kontaktieren.
